## **Cartographie des aléas et de constructibilité**

### **Phase 1 : Carte des aléas note de présentation**

**Maître d'ouvrage**  
**Commune de sSérézín-de-la-Tour - CAPI**

**Réalisation**  
**Alp'Géorisques**

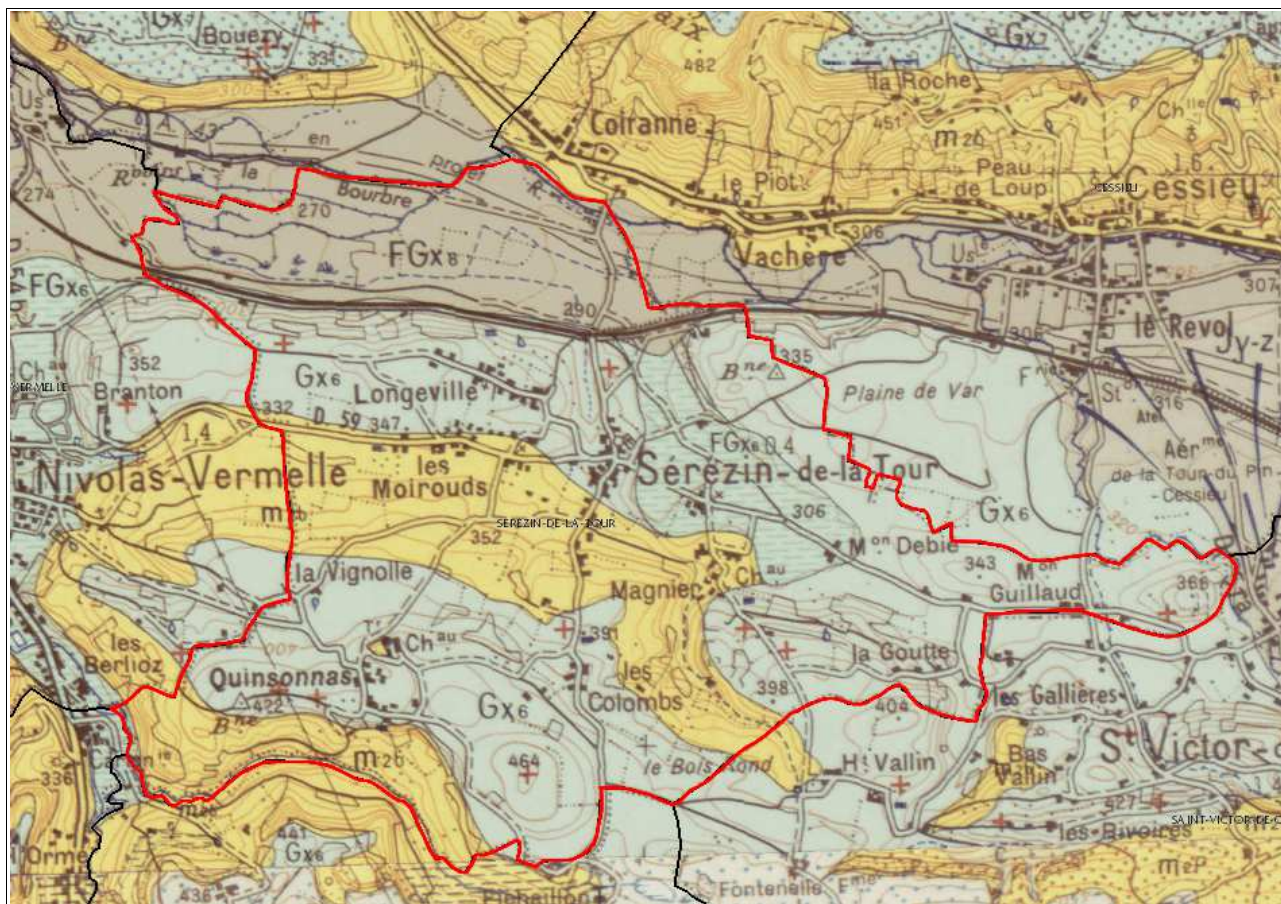
Figure n°2  
Extrait de la carte géologique (BRGM)

Le plateau est recouvert de dépôt quaternaires : il s'agit des moraines internes du glacier du Rhône, soulignés par des crêtes morainiques ou des vallums latéraux (Gx6 bleu-gris sur l'extrait de carte géologique). L'histoire géologique récente de la région a surtout été marquée par les phases glaciaires et inter-glaciaires qui ont affecté la zone au cours des quatre derniers millions d'années. Cependant, seules les derniers stades würmiens (-80 000 à - 10 000 ans) ont laissé des traces observables. Les stades les plus anciens observables sont constitués de placages morainiques sur les plateaux Cette moraine associée au glacier du Rhône est constituée d'une matrice limono-argileuse.

L'extrémité Nord du plateau, la vallée de la Boubre et le plateau de la « plaine de Var » sont recouverts par des alluvions fluvio-glaciaires dits « des basses terrasses » (FGx8 et FGx6 bleu-gris sur la carte). Cette formation est composée de galets et de petits blocs à matrice sablo-graveleuse . Elle est issue du remaniement des moraines par les eaux de fusion glaciaire.

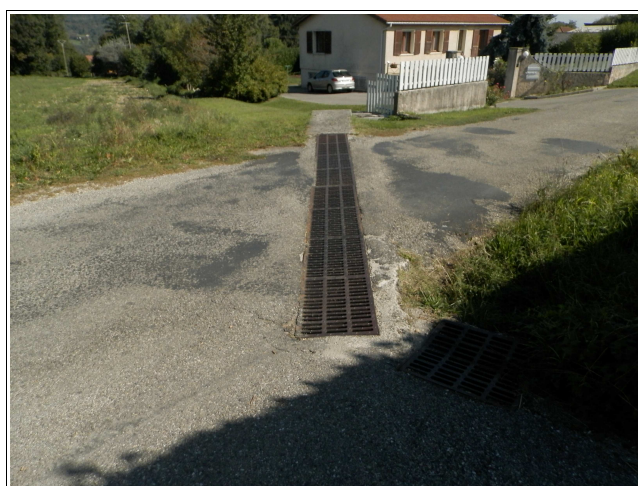
Figure n°8: Le ruisseau du bourg au niveau du « Chemin de la Revallière »

s'écoule en bordure du lotissement situé le long du « Chemin de la Revallière », puis au Nord en direction du bourg.

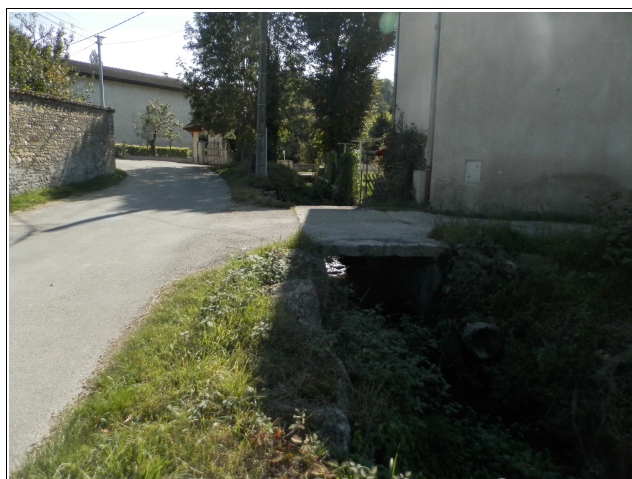
**Figure n°9: Le ruisseau de la combe de Magnier**

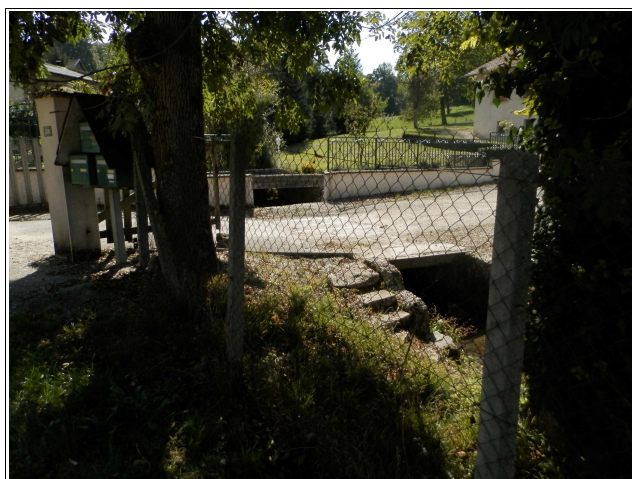
**Figure n°10: Le ruisseau de la combe de Magnier**

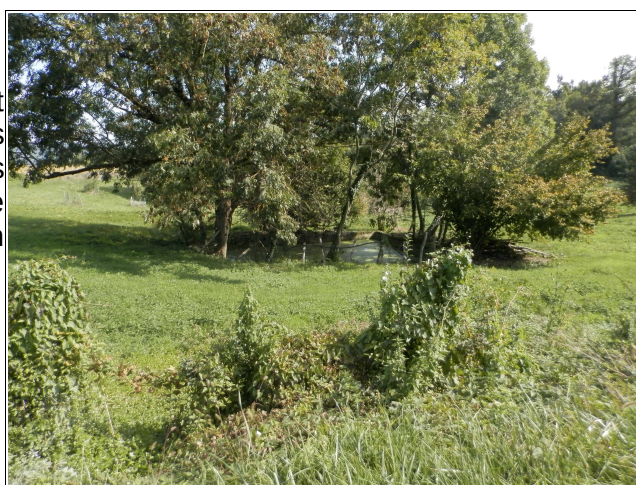
Figure n°11: retenue d'eau « Chemin de la Combe »

Il existe plusieurs étangs situés sur le territoire de la commune de Sérézin-de-la-Tour. Plusieurs mares et petites retenues d'eau ont été installées dans les axes d'écoulement de certains petits ruisseaux ou en fond de combe au droit d'axes de ruissellement.

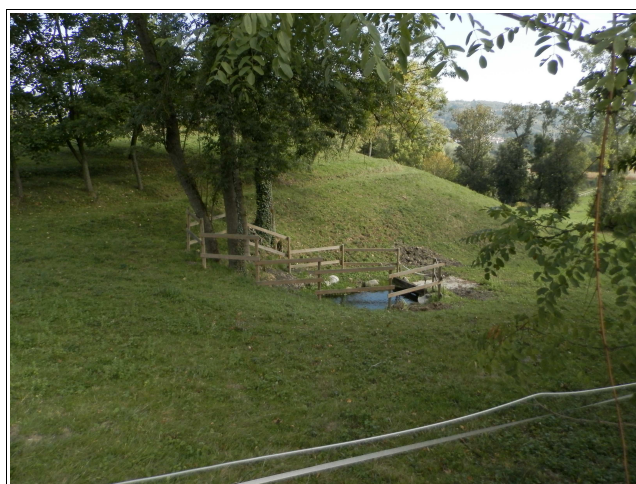
Figure n°12: retenue d'eau « Chemin de Longeville »

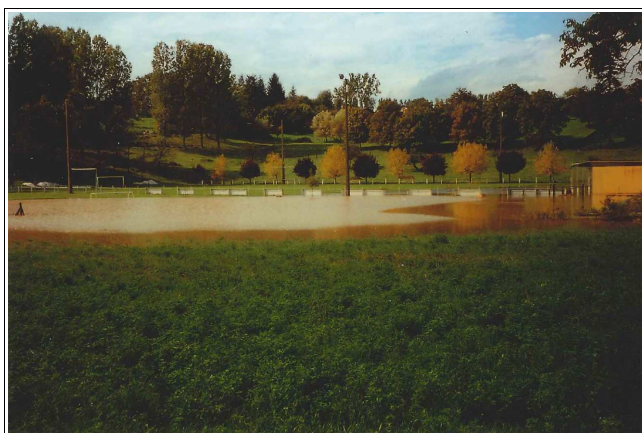
Les terrains en zone naturelle situés au niveau du « chemin des Moirouds » et le stade de football sont classés en **aléa faible (I'1) d'inondation « en pied de versant »**.

Figure n°13: inondation du stade

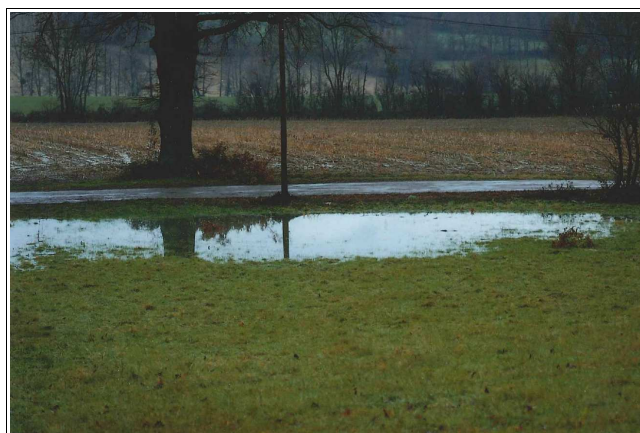
Figure n°14: terrains inondés « chemin des Moirouds »

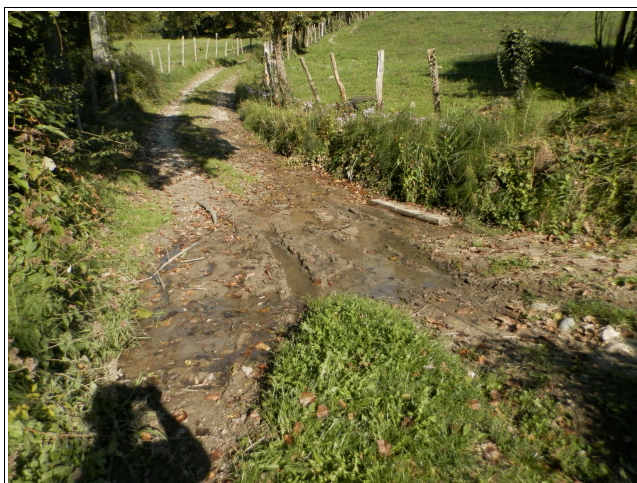
Figure n°15: ruisseau de « La Balme »

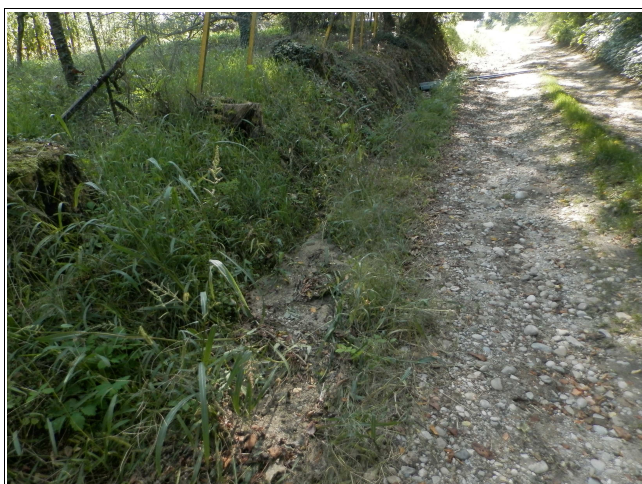
**Figure n°16: fossé comblé par de la terre issue du ruissellement « Chemin du Devay »**

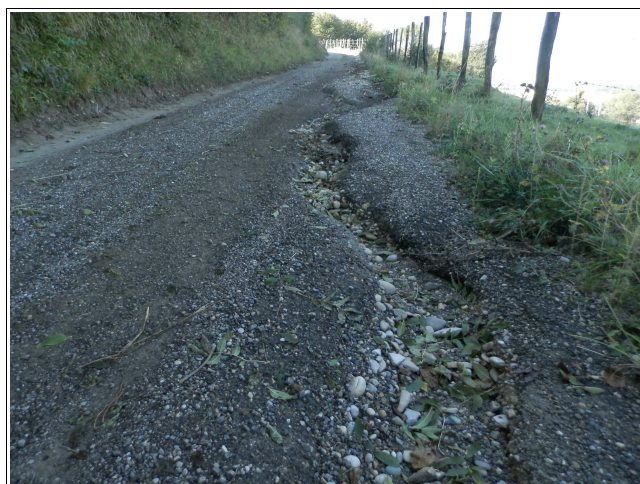
**Figure n°17: Traces de ravinement sur le chemin du château de Quinsonnas**

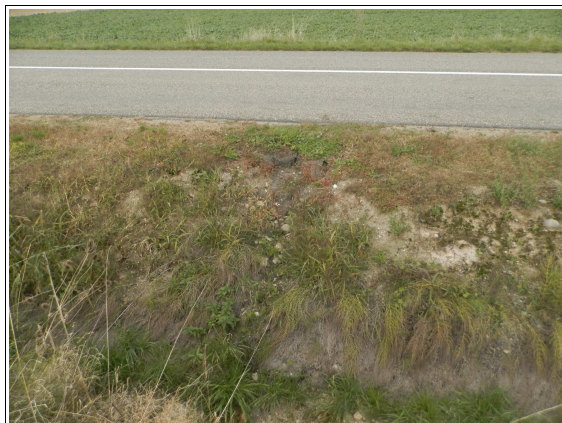
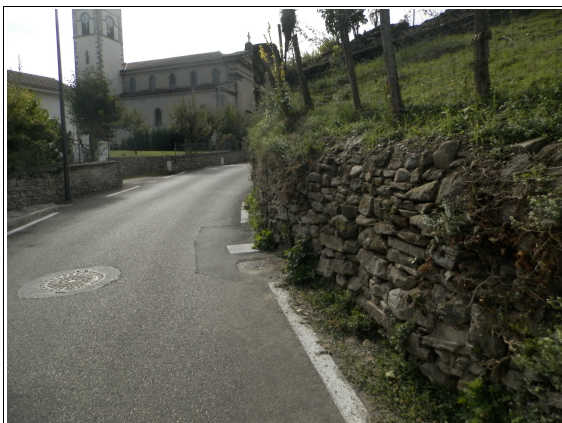
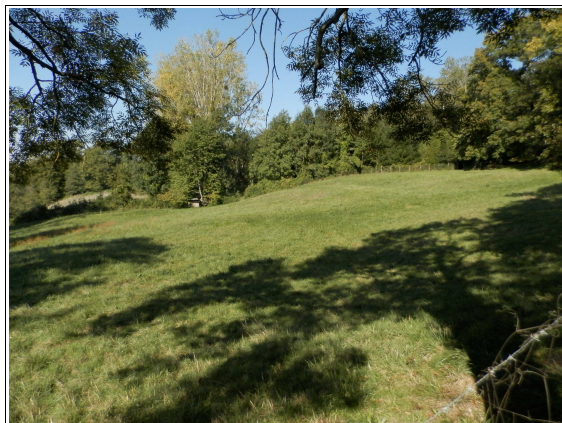
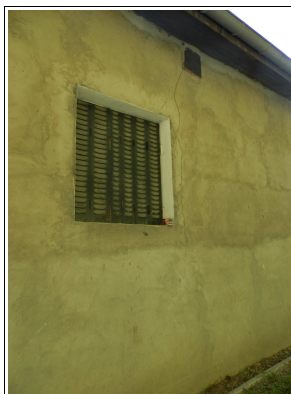
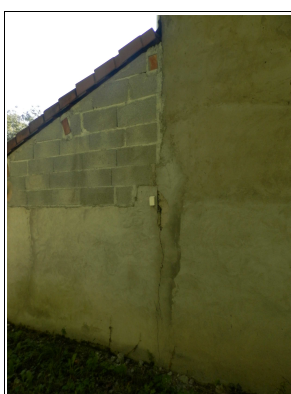
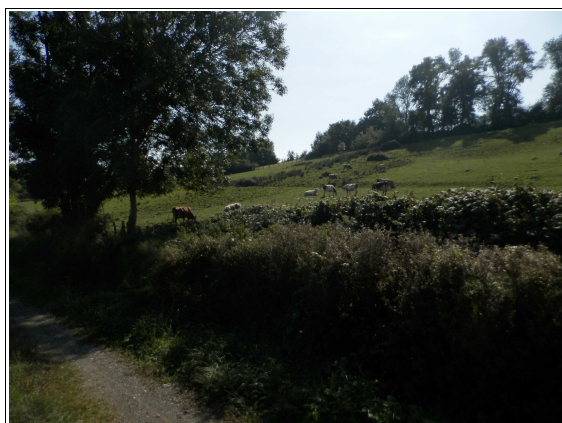
Figure n°18:

D'autres zones de glissements moins actifs ont été observées un peu partout sur la commune. Il s'agit parfois de talus présentant des pentes suffisamment raides pour glisser aisément. C'est le cas dans le secteur :

- Glissement des berges du ruisseau de « Bas-Vallin » (Haut, Droit) ;
- Déformation de murs dans le centre-bourg (Milieu, Gauche) ;
- Terrains mamelonnés au lieu-dit « la Balme » (Milieu, Droit) ;
- Fissures dans les murs de bâtiments au lieu-dit « la Balme » (Bas, Gauche) ;
- Glissement de terrain des « Côtes du Vernay » (Bas, Droit).

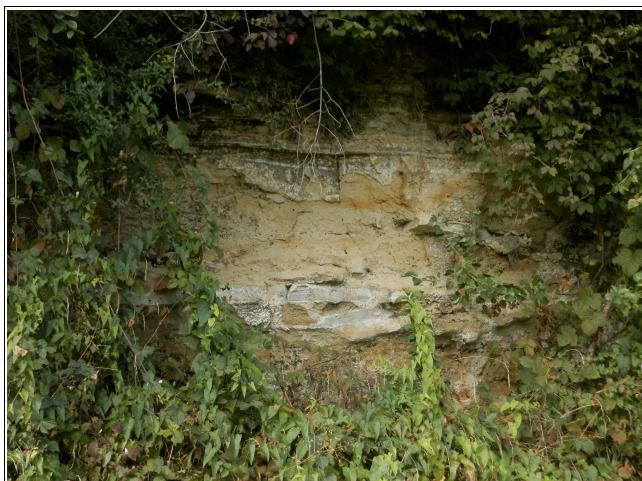
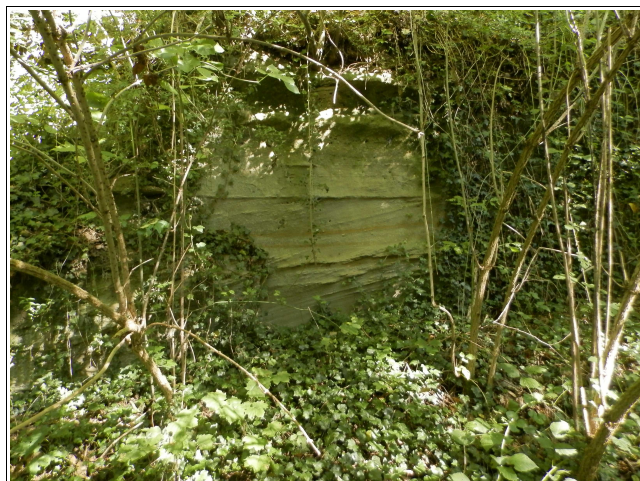
Les zones de chutes de blocs proprement dites sont relativement peu étendues sur la zone d'étude. Les affleurements ont été classés en **aléa fort (P3) de chutes de blocs** au niveau du lieu-dit « La Balme ».

Les affleurements de taille plus restreinte situés « Chemin de Longeville » restent localisés sur la chaussée : ils ont été classés en **aléa fort (P1) de chutes de blocs**.

Figure n°19: Affleurement au niveau du « Chemin de Longeville » (à gauche) et affleurement au niveau du lieu-dit « La Balme » (à droite)

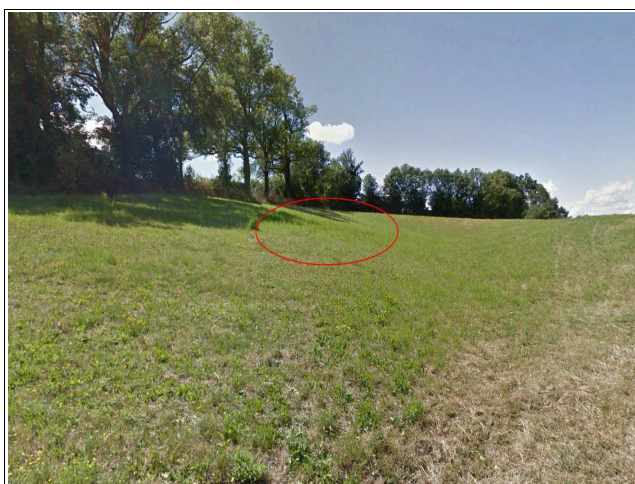
***Ce phénomène n'impacte pas le bâti.***

**Figure n°20: entrée de la carrière indiquée par la commune « chemin de Longeville »**
